# Effektive Reinigung

Die Düsseldorfer Rheinbahn AG stattet die Oberflächen in ihren Bussen und Bahnen mit einem speziell entwickelten Schutzlack aus, der die Graffiti-Entfernung deutlich erleichtert.

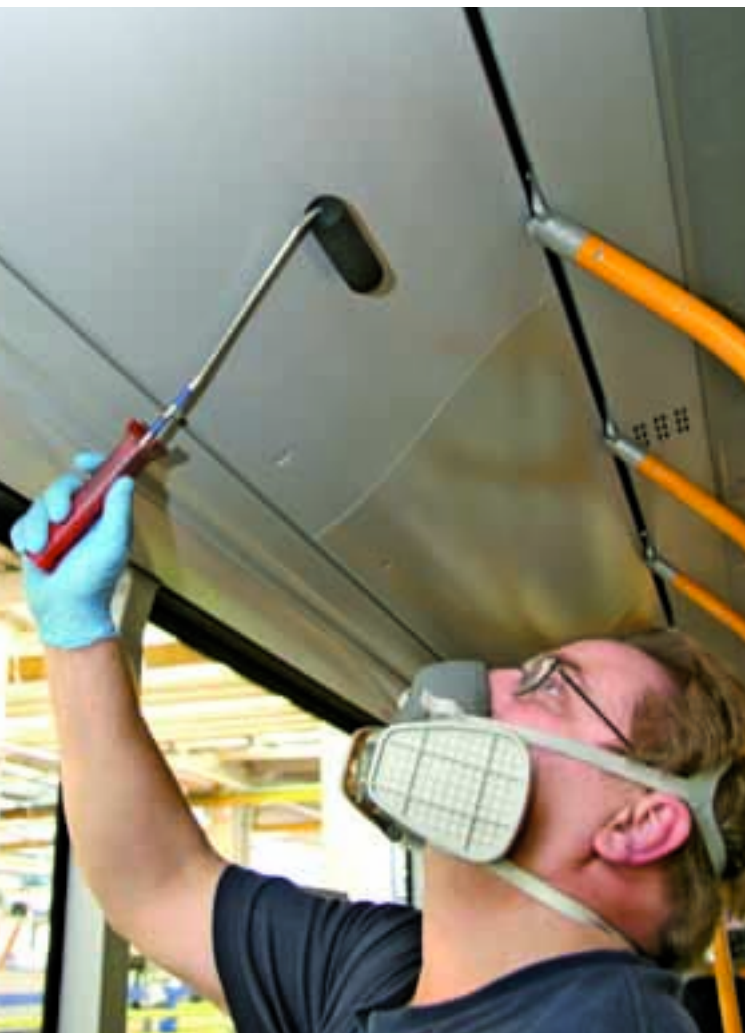
Zum Vergleich: Unter der Rolle eine bereits grundgereinigte Fläche, die mit dem Schutzlack überzogen wird. Die Klappe rechts davon ist noch unbehandelt.

Der Schutzanstrich der sonstigen Oberflächen erfolgt mit einem einkomponentigen Hybridlack, der gesprüht oder mit der Rolle aufgetragen wird. Er ist transparent und glanzbildend. Letzterer Effekt zeigt im Außenbereich auf lackierten Flächen eine deutlich stärkere Wirkung als auf den matten Oberflächen im Innenraum. Der Anstrich ist nach etwa 45 Minuten trocken und nach 15 Stunden ausgehärtet. Da ein Anstrich ausreicht, ergibt sich eine entsprechend kurze Ausfallzeit der Fahrzeuge.

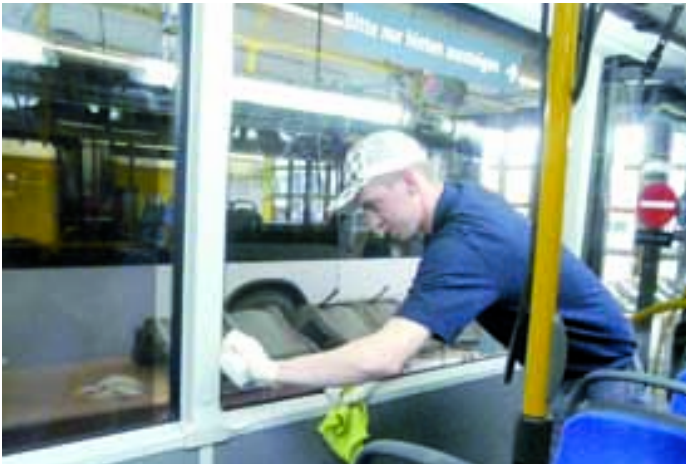
Gegen »Fettköpfe« an den Fenstern hilft eine Schicht, die zwei Mal im Jahr erneuert werden muss. Der Schutzlack würde die Scheiben milchig werden lassen.

Als Sonderproblem erwiesen sich die innen liegenden Fensterscheiben, die ebenfalls gereinigt wurden. Hier zeigten sich »Fettköpfe«, zwar ungewollte, aber hartnäckige Hinterlassenschaften der Fahrgäste, die sich an die Scheiben anlehnen. Hier konnte der Schutzlack nicht eingesetzt werden, da er einen unerwünschten Milchglaseffekt zur Folge gehabt hätte. Alle innen liegenden Glasflächen erhielten daher nach der Reinigung eine von Hand aufgetragene Glasversiegelung. Diese wirkt schmutzabweisend und vereinfacht die Unterhaltsreinigung. Die Versiegelung muss ein bis zwei Mal pro Jahr erneuert werden, um die Wirkung zu erhalten.
